# BEAD-air

## RAPPORT

## D'ENQUÊTE DE SÉCURITÉ

### BEAD-air-A-2012-019-A

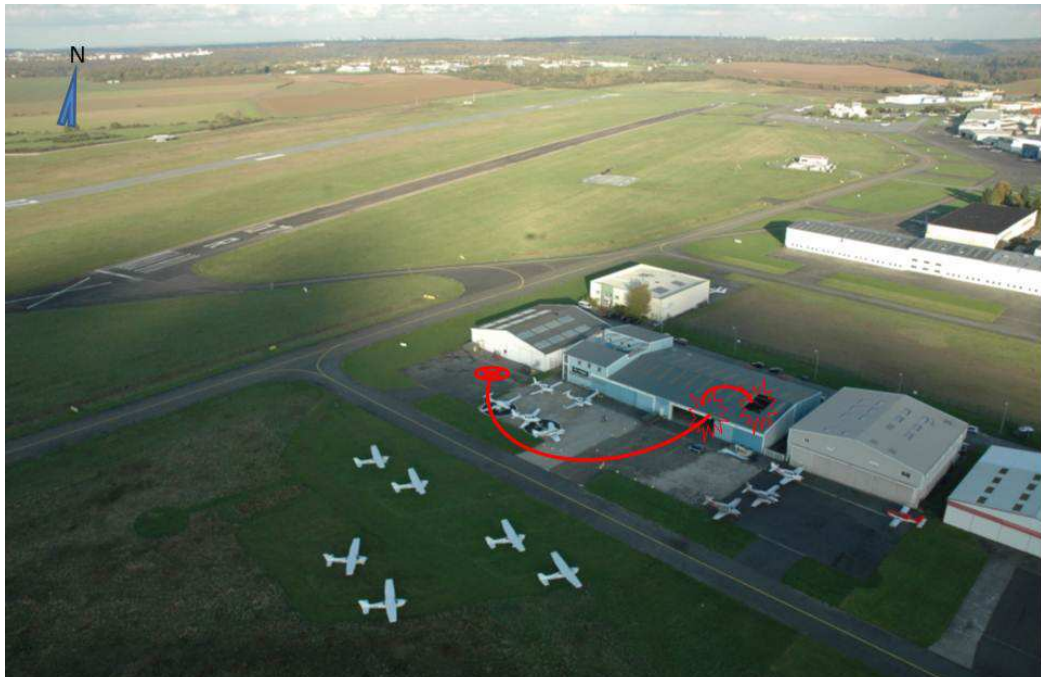
Privé de l'efficacité du cyclique, le pilote tente de reprendre le contrôle en agissant sur la puissance et les palonniers. L'hélicoptère se rapprochant du hangar voisin, le pilote essaye de passer au-dessus pour se poser dans le champ situé derrière le bâtiment en maintenant la puissance. L'appareil heurte la structure supérieure du hangar au niveau du patin gauche.

Trajectoire de l'hélicoptère

L'hélicoptère passe à travers le toit et tombe sur le sol sur le côté droit, entre deux avions en stationnement.

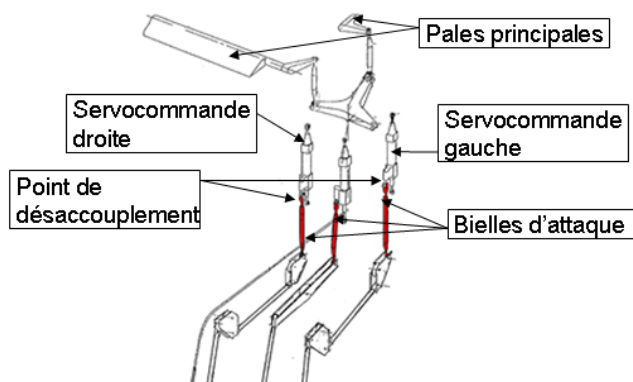
Le samedi 3 novembre, comme cela lui a été demandé la veille par un autre mécanicien, le mécanicien cellules et moteurs entreprend de vérifier la position des bielles d'attaque sous le plancher de l'appareil. Il déclare avoir désolidarisé les bielles d'attaque au niveau de la servocommande afin d'éviter les contraintes mécaniques de cette dernière.

Indication des points de désaccouplement des bielles d'attaque

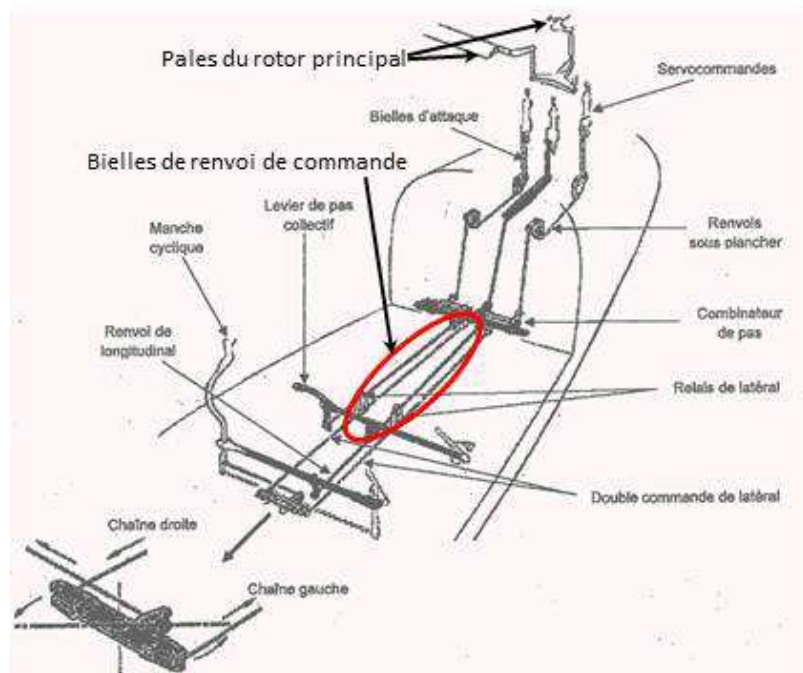
Il désaccouple aussi les bielles sous le plancher sans les extraire de leur logement. Les emplacements respectifs de ces bielles sont cohérents avec la documentation du constructeur. Il ré-accouple les bielles de renvoi sous le plancher puis les bielles d'attaque au niveau des servocommandes.

Bielles de renvoi sous le plancher de l'appareil

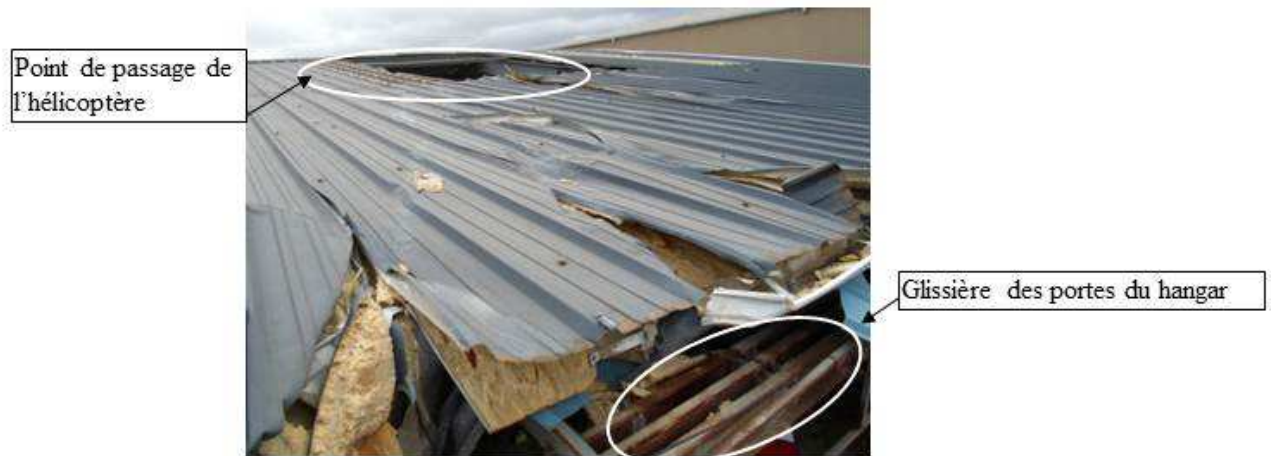
Vue du toit du hangar et détail de la glissière des portes

Le bardage du toit est déchiré et troué.

### 1.12.2. La glissière des portes du hangar a subi un enfoncement au niveau de la rive du toit.

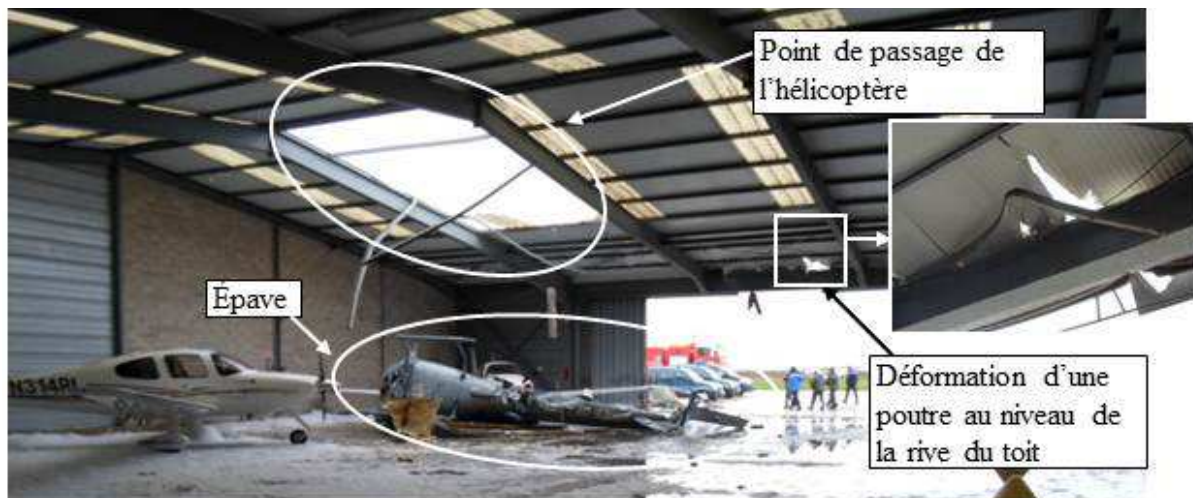
Vue intérieure du hangar

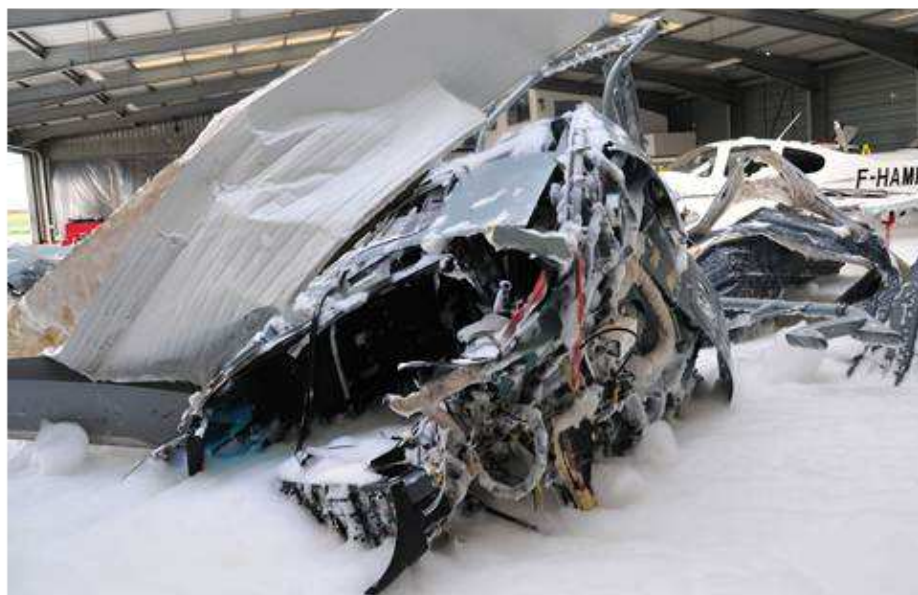
- la verrière est détruite ;
- le plancher est plié au niveau de la paroi arrière séparant l'habitacle et la partie cargo ;
- le patin gauche est rompu avant l'arceau avant ;
- la poutre de queue est désolidarisée ;
- les pales du rotor arrière sont endommagées ;
- les pales du rotor principal sont dispersées ;
- les barres de suspension BTP (boîte transmission principale) sont rompues ;
- le tableau de bord est désolidarisé du plancher.

Vue de la partie avant de l'hélicoptère couché sur le côté droit

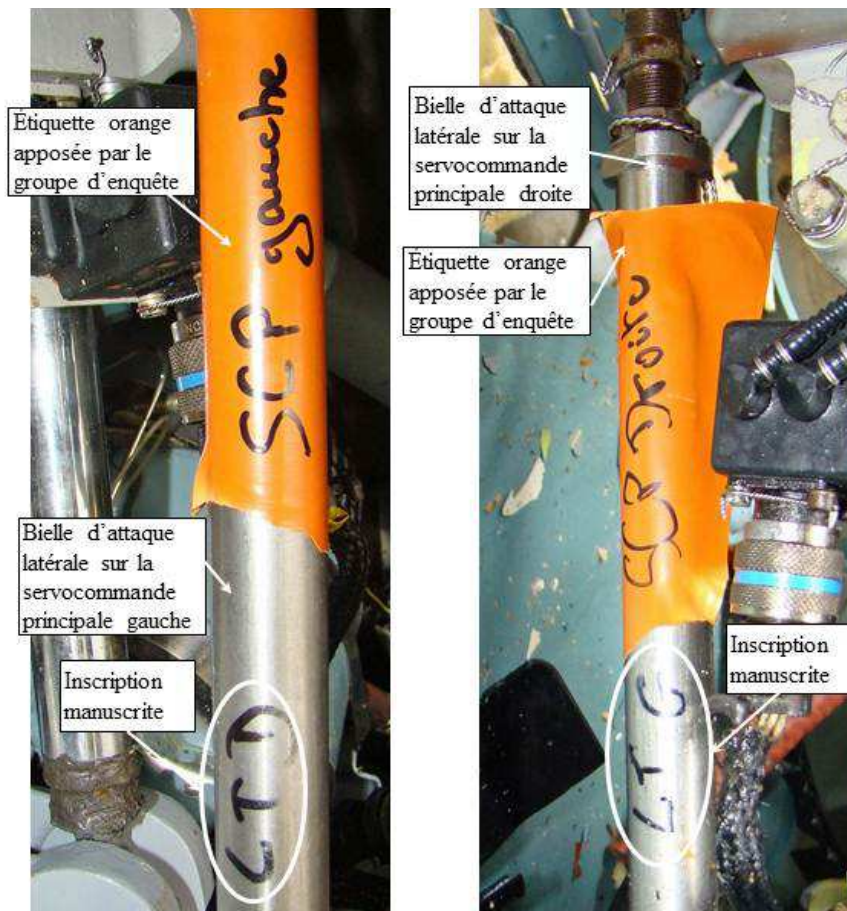
Les bielles d'attaques portant des inscriptions manuscrites « LTG » et « LTD » sont respectivement positionnées à droite et à gauche.

Indications manuscrites sur les bielles d'attaques des servocommandes et leurs positions relevées par le groupe d'enquête (étiquette orange apposée par le groupe d'enquête)

Lors de l'inspection de l'épave in situ après l'accident, les inscriptions « LTG » et « LTD » ont été relevées sur les bielles d'attaque respectivement à droite et à gauche.

**L'identification manuscrite constatée sur les bielles d'attaque correspond à leur nomenclature. Lors de l'accident, elles sont inversées.**

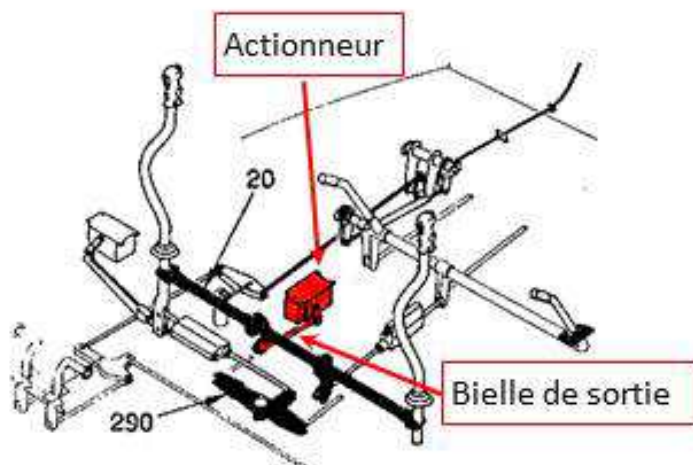
Ensemble boîtier de vérin de trim de tangage

La bielle de sortie a une longueur de 242 mm (longueur mesurée entre les axes de chaque embout rotulé) alors que la longueur, spécifiée dans la CT 22.10.03.402 du manuel d'entretien, est de  $307 \pm 0,5$  mm.

**La longueur de la bielle de sortie est inférieure à la dimension préconisée par la carte de travail.**

La bielle est plus courte de 65 mm par rapport à la valeur spécifiée par la CT de maintenance. Ce défaut de réglage est cohérent avec un décalage du neutre du cyclique vers l'avant. Il peut expliquer la perception par le pilote d'un décalage du neutre dans le secteur des « 1 heures ».

**Le réglage inapproprié de la bielle du trim de tangage ne peut pas être la cause de l'événement mais peut expliquer le décalage du neutre rapporté par le pilote.**

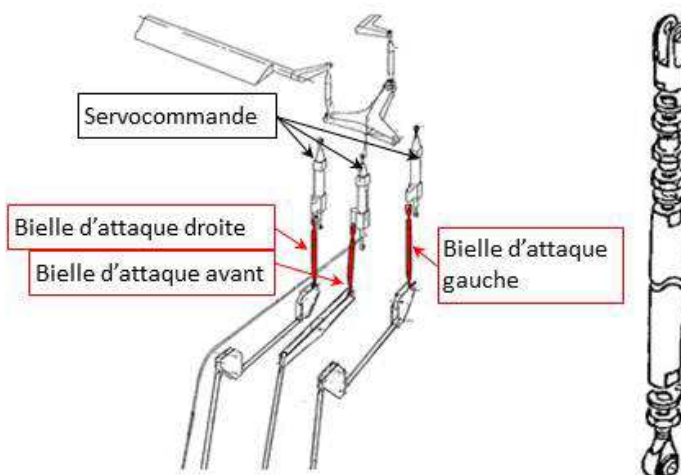
Position des biellets d'attaque des servocommandes et détail d'une bielle

Les bielles d'attaque gauche, droite et avant possèdent des références propres et des longueurs différentes.

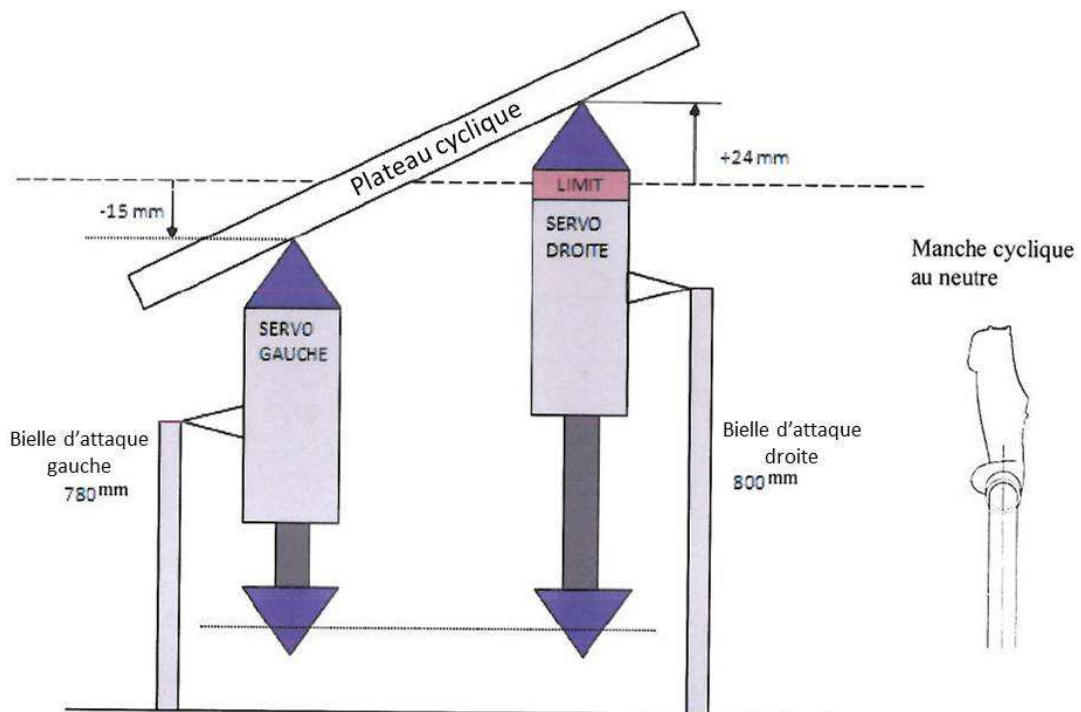
Configuration constatée sur le fenec n° 5368 lorsque le manche cyclique est au neutre

Dans cette configuration, le disque rotor est fortement incliné à gauche alors que le cyclique est au neutre. Les études menées par Airbus helicopters et par DGA EP montrent que le débattement du cyclique est total de gauche à droite et de droite à gauche.

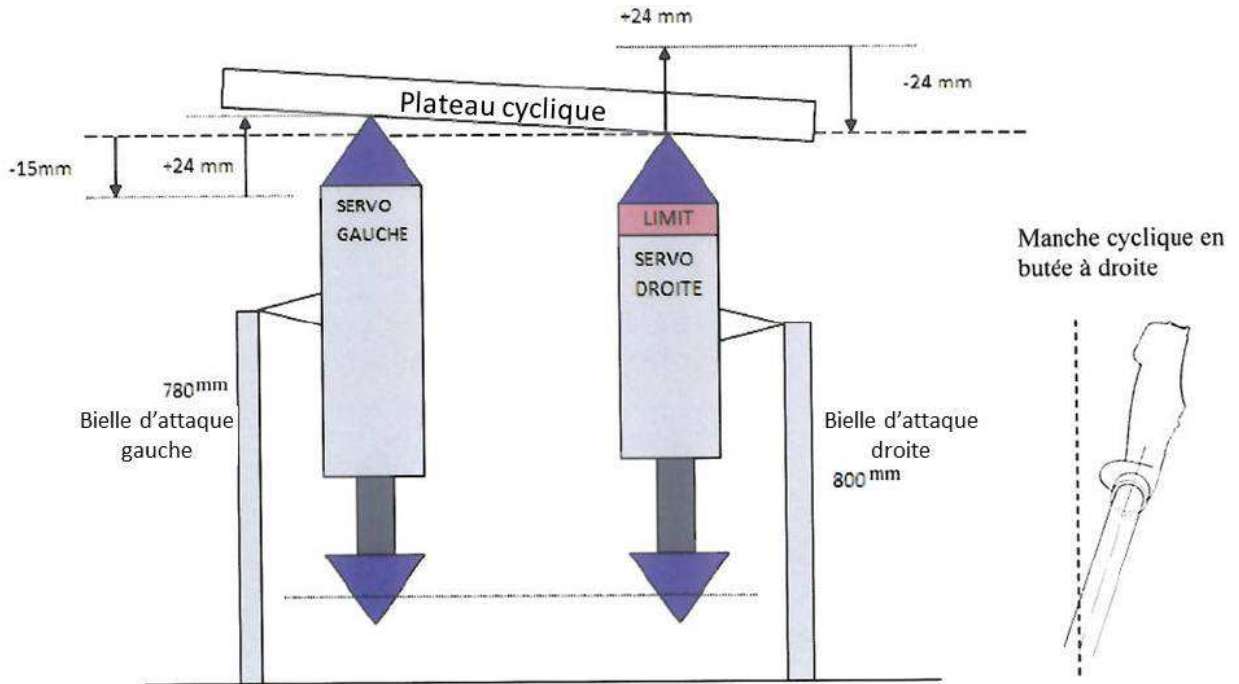
Afin d'étudier la dynamique du plateau cyclique avec les longueurs de bielles relevées sur l'appareil accidenté, une simulation a été effectuée par DGA EP à l'aide d'un logiciel de conception et de fabrication assisté par ordinateur. Cette simulation montre que le disque rotor n'est que légèrement incliné à droite lorsque le cyclique est en butée droite.

Configuration constatée sur le Fenec n° 5368 lorsque le manche cyclique est en butée à droite

**Compte tenu des longueurs de bielles d'attaque relevées sur le Fenec accidenté, l'inclinaison du plateau cyclique est limitée à droite et rend l'action du cyclique en secteur droit presque inefficace.**

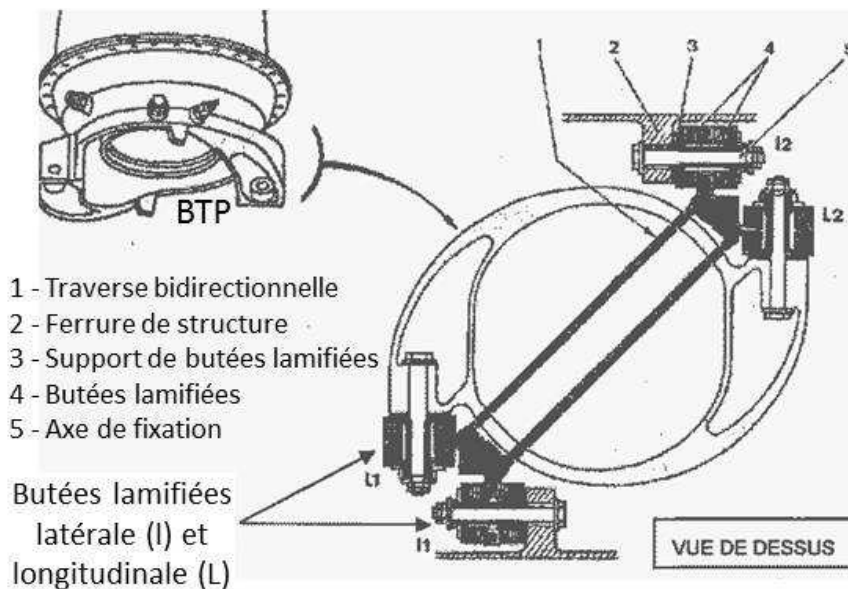
Les difficultés de réglages pour diminuer les vibrations peuvent être provoquées par un défaut sur l'ensemble du fond de BTP, des lamifiés et de la traverse bidirectionnelle. L'expertise de cet ensemble n'a pas révélé d'anomalie.

Composants de la suspension de la boîte de transmission principale

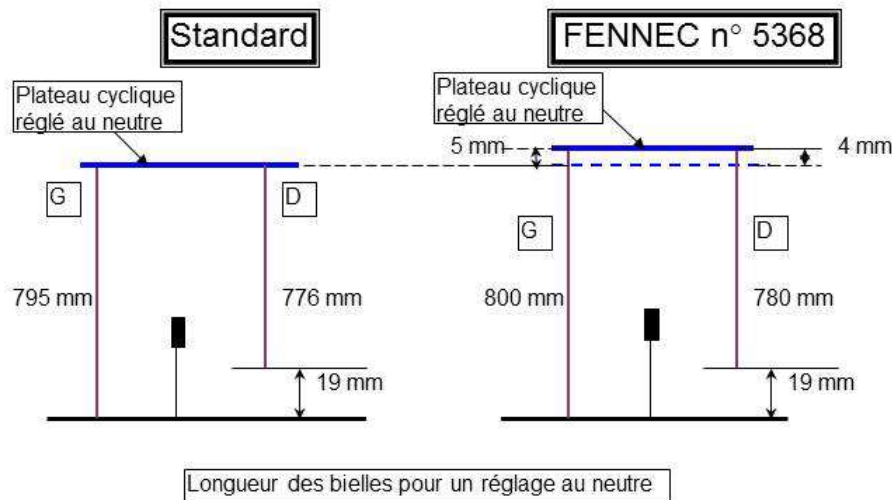
En remplaçant la bielle repérée « LTG » à gauche et la bielle notée « LTD » à droite, l'assiette du plateau cyclique devient quasi horizontale dans un plan situé 4 mm au-dessus de la position standard.

Schéma de principe avec la position des bielles d'attaque selon les indications manuscrites

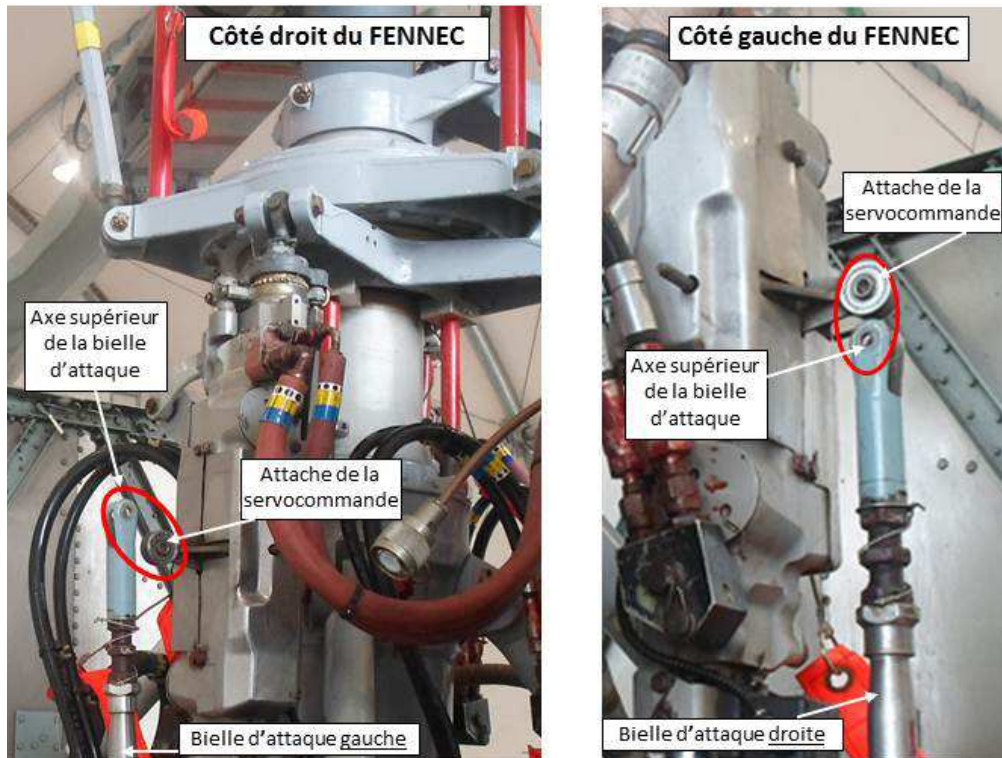
Il est impossible de connecter les axes supérieurs sur les attaches des servocommandes : les bielles d'attaques sont de longueurs différentes ( $\Delta \approx 2$  cm).

Essai de connexion des bielles d'attaque sur les attaches des servocommandes

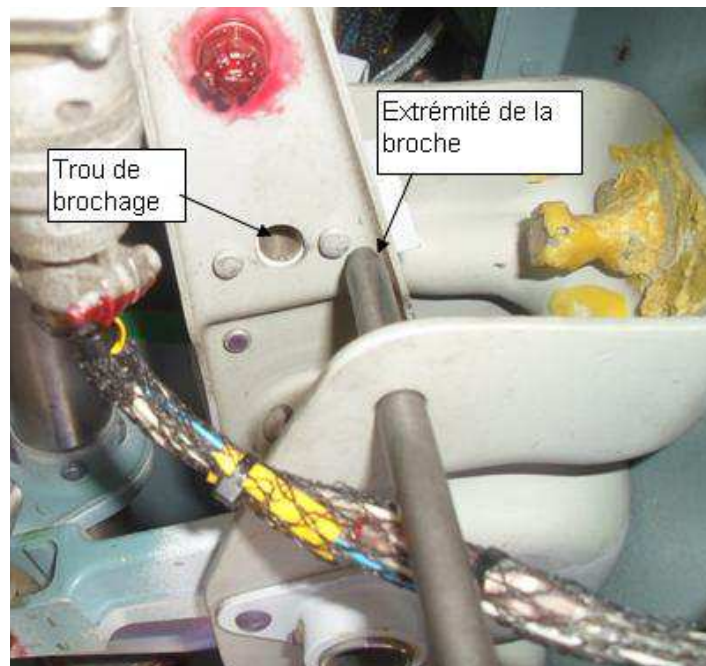
Si l'on veut réaliser la connexion des bielles d'attaque sur les axes supérieurs, il est nécessaire de retirer 2 broches au niveau des renvois de commande sous le plancher de l'appareil. Le plateau cyclique est alors horizontal mais le cyclique est en butée à droite. Le brochage des renvois de commande conforme à la CT devient impossible.

Essai de brochage au niveau du renvoi de commande sur l'axe de roulis

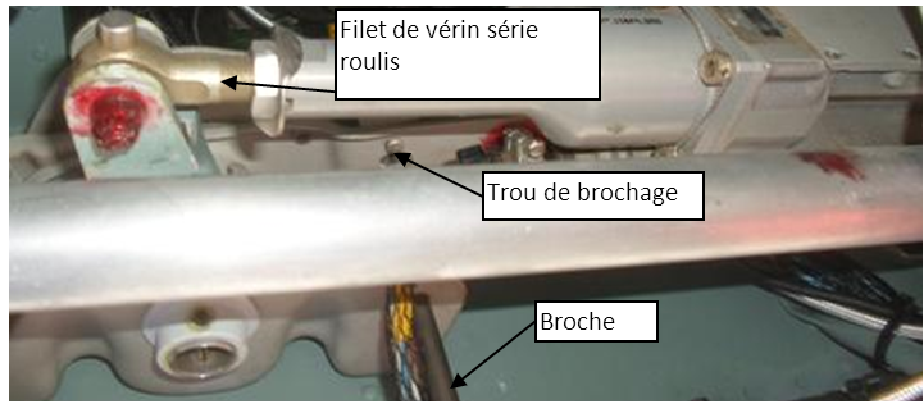
Extrémité gauche de bielle du vérin série roulis

Il n'a pas été constaté de marque de réglage ou de dépôt de matière sur les filets du vérin série roulis. La longueur des bielles du vérin série de roulis n'a donc pas été modifiée. Les bielles d'attaque n'étaient pas inversées lors des vols de contrôle précédents.

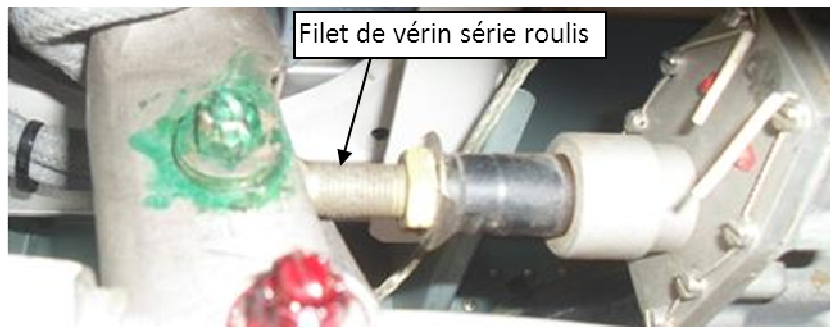
Extrémité droite de bielle du vérin série roulis
